GÜTTINGER INGENIEURE
Versorgungstechnik & Umweltchemie

Trinkwasserthematik mit 1.erhöhten Schwermetallkonzentrationen im Bereich der Trinkwasserversorgung und 2. Trübungen/Verfärbungen

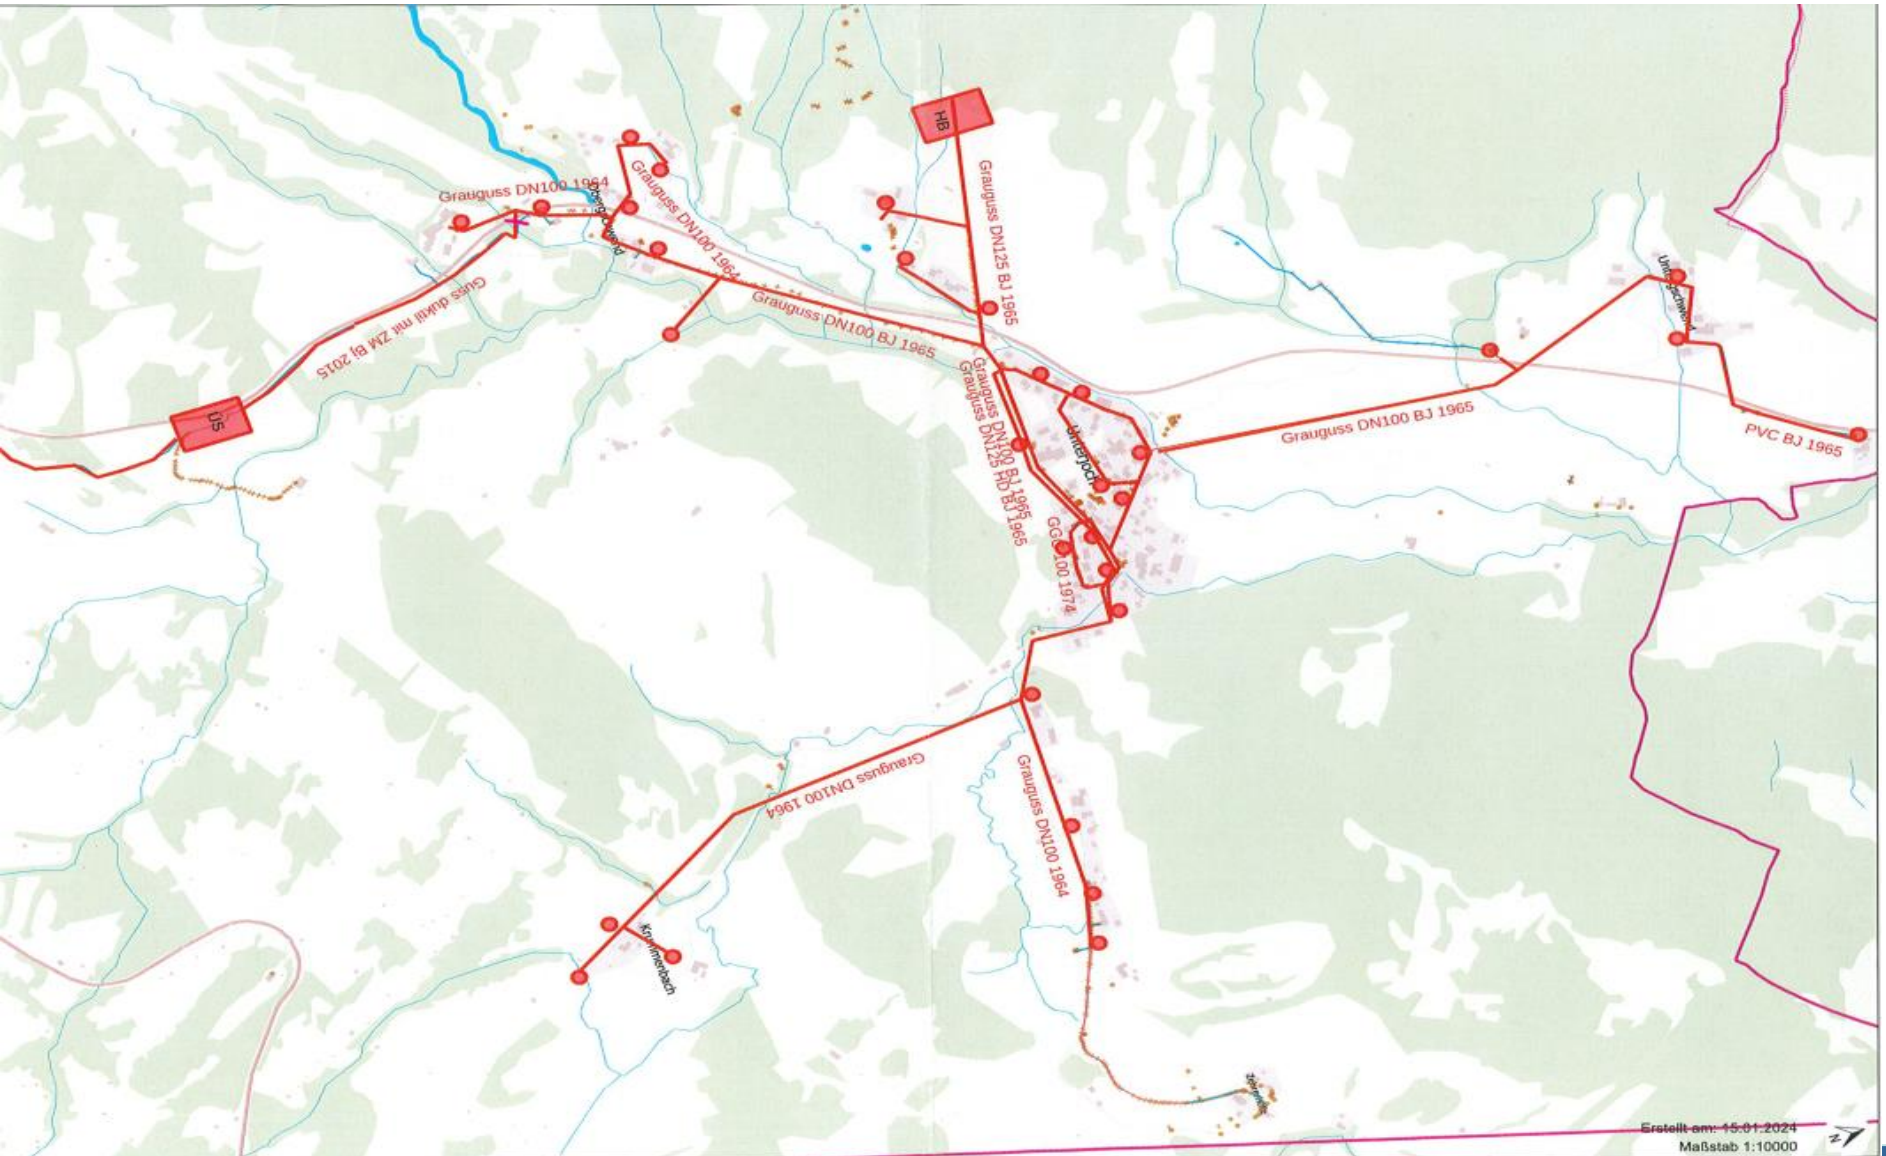
Hydranten OT Unterjoch

- Entnommene Rohrleitungsstücke im Ortsnetz UJ nicht massiv auffällig in Bezug auf Korrosionserscheinungen
- Hohe Auffälligkeit bezüglich Trübung im Bereich Stagnationsleitungen/Hydranten „alt“
- Entfernung der Partikel und Korrosionsprodukte (welche sich im Rahmen einer Umstellung ergeben können) durch gezielte Spülungen
- ggf. Verstärkte Ablagerungen durch Änderung Fließrichtung, Einrichtung Wechselzone- Abbau der Deckschichten – „Bypassleitungen“
- Sanierung/Entfernung verzinkter und veralteter Rohrleitungen im Hausanschlussbereich bis Wasseruhr - > [Erl. Wasserwerk](#)
- Überarbeitung Löschwassersituation im Gemeindegebiet mit der Feuerwehr, verstärkt Ausbau/Erneuerung alter Hydranten - [Erl. Wasserwerk](#)
- [weitere Beobachtung der Situation und schrittweises Vorgehen bei ggf. erneuten Auffälligkeiten](#)
